Restauration de la continuité écologique de deux ouvrages sur le Courbon

25 novembre 2016 : Présentation de scénarii

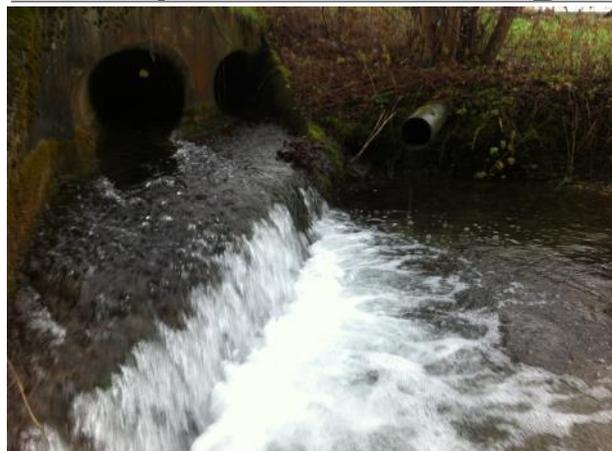
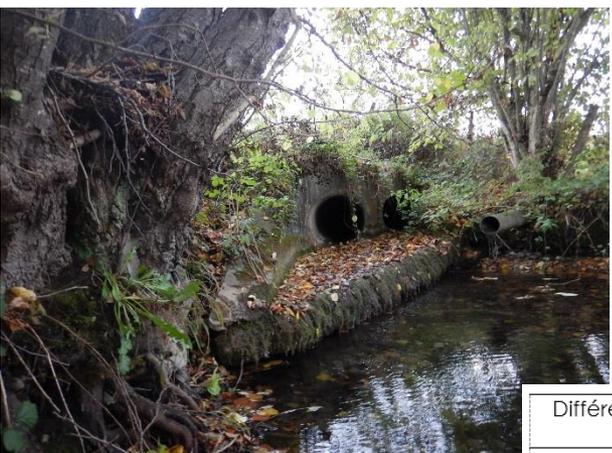
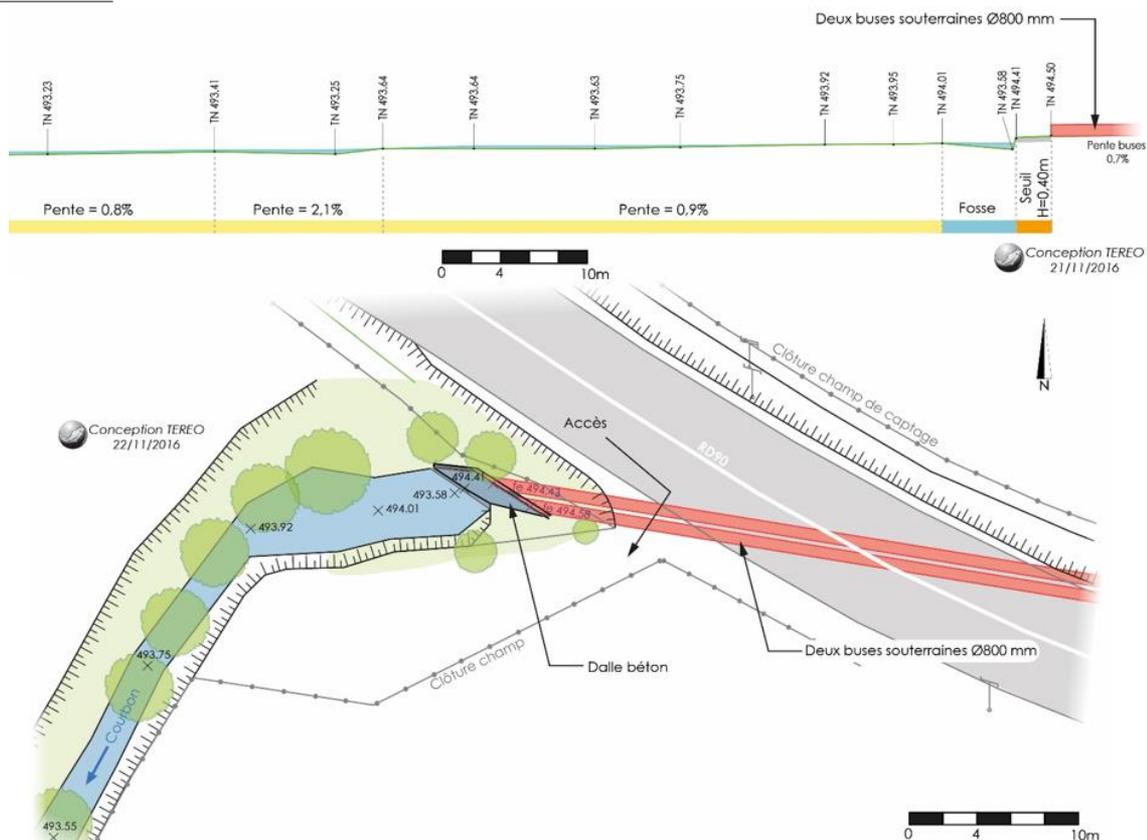
Description des ouvrages aval:

Différence entre les cotes des niveaux d'eau amont et aval (mesuré le 7/11/2016)	0,36 mètre (494,35 – 493,99)
Hauteur de l'obstacle (différence de niveau entre la crête du seuil et le niveau de fond du point dur aval)	0,43 mètre (494,35 – 493,92)
Profondeur de la fosse aval (mesuré le 7/11/2016)	0,41 mètre
Configuration de la crête	Radier béton avec un dénivelé de 0,09 m Pente latérale de 10%
Configuration de la buse amont	Buse béton diamètre 800 mm avec un dénivelé de 0,4 m. Pente 7% longueur 50 m

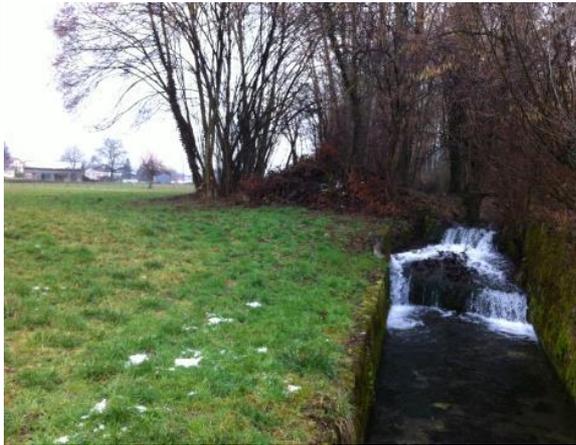
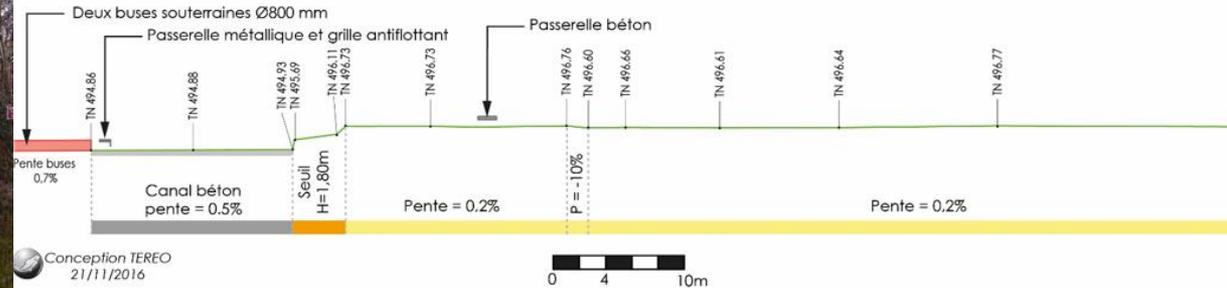
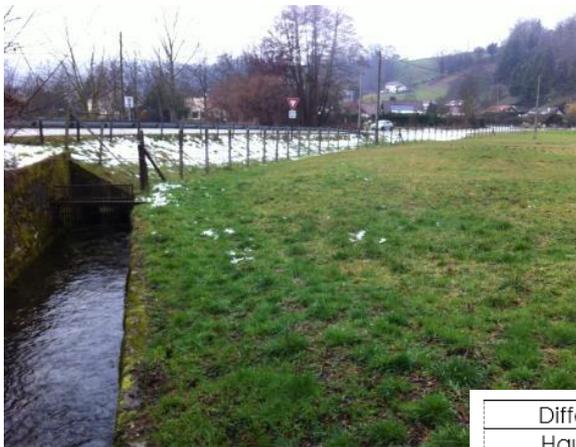
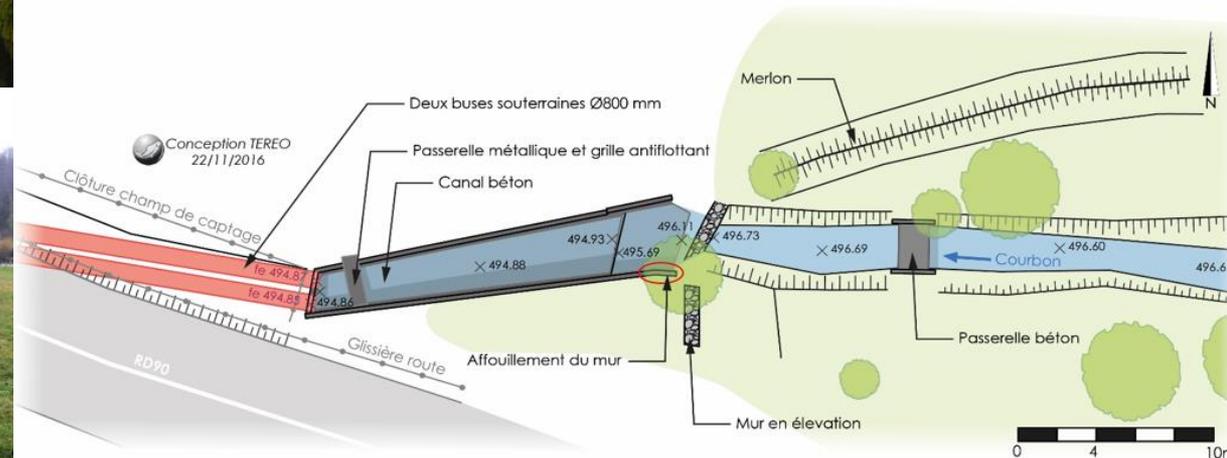
Description des ouvrages amont:

Différence entre les cotes des niveaux d'eau amont et aval (mesuré le 7/11/2016)
Hauteur de l'obstacle (différence de niveau entre la cote du seuil et le niveau de fond du point dur aval)

A sec
1,8 mètre (496,73 – 494,93)
0,76m +0,42m +0,62m

Profondeur de la fosse aval (mesuré le 17/11/2016)

0 mètre

Configuration de la crête

Radier béton avec pente latérale de 10%

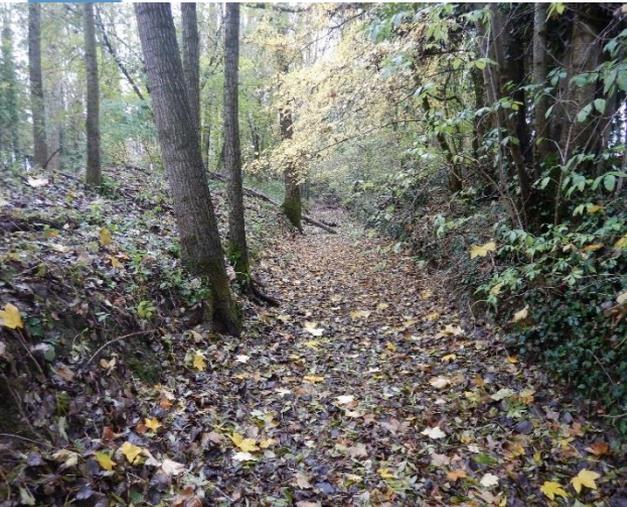
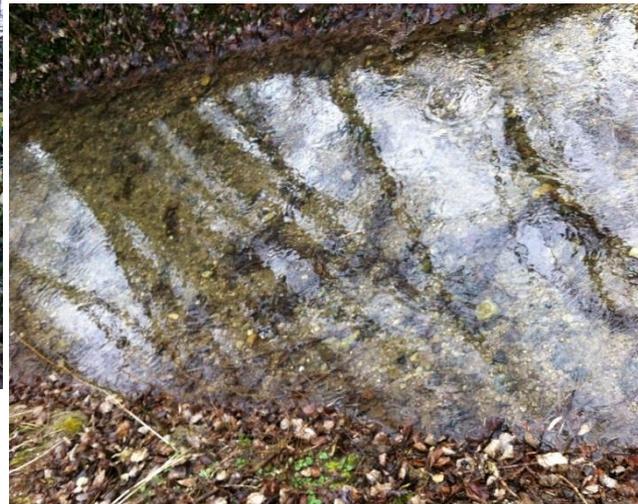
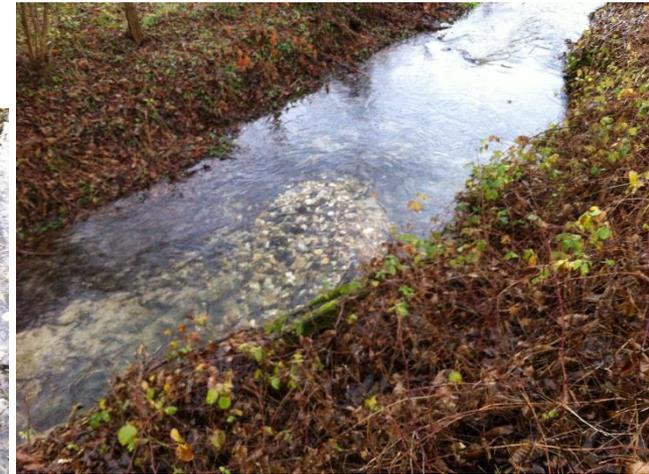
- o Remplissage glaciaire alternance horizons argileux imperméables et horizons grossiers perméables (front morainique)
- o Fonds alluviaux récents (sable jusqu'à des galets décimétriques)
- o Pente naturelles de 0,5 à 2%
- o Remous sédimentaire à l'amont du seuil amont (graves alluviales) régulièrement curé
- o Lit perché par rapport à la rive droite à l'amont de la RD

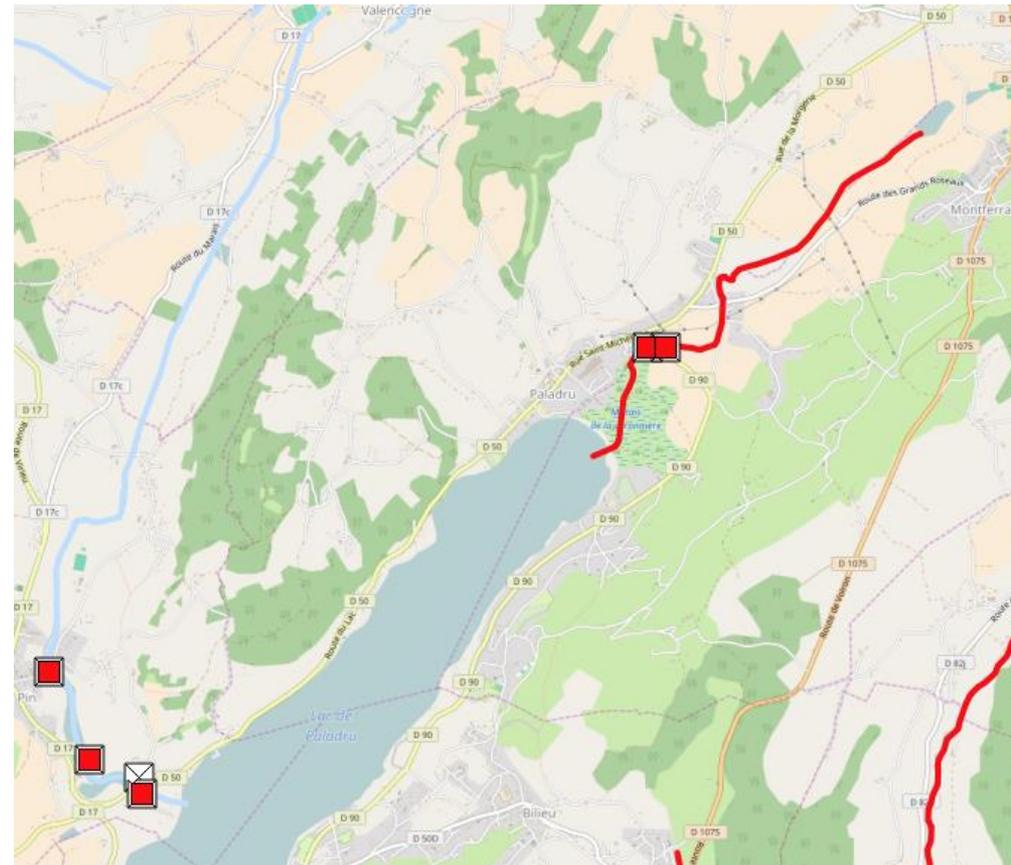
o Deux ouvrages (ROE 77492 amont et ROE77491 aval RD90)

o **Totalement infranchissables**

o **700 m en amont de la confluence avec le lac**

o **Nombreux obstacles sur le ruisseau du Pin**
