Restauration de la continuité écologique de deux ouvrages sur le Courbon

25 novembre 2016 : Présentation de scénarii

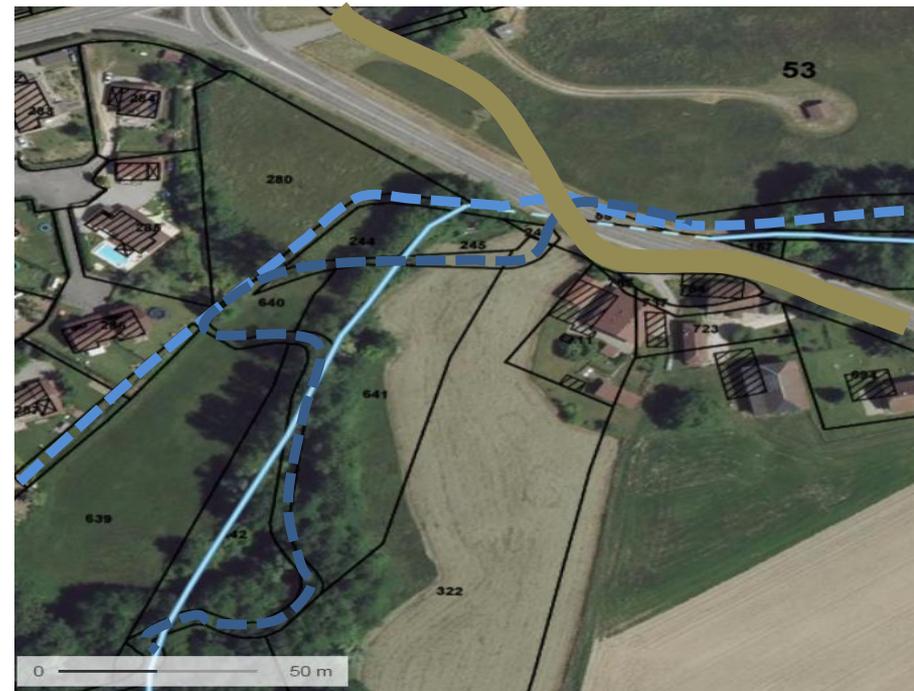
Lits historiques :

- o Tracé cadastré du Courbon sinueux (avant 1945)
- o Tracé rectifié dès 1945
- o Tracé rectifié par l'aménagement RD 90 entre 1970 et 1978 avec nouvel rectification du Courbon et OH actuel

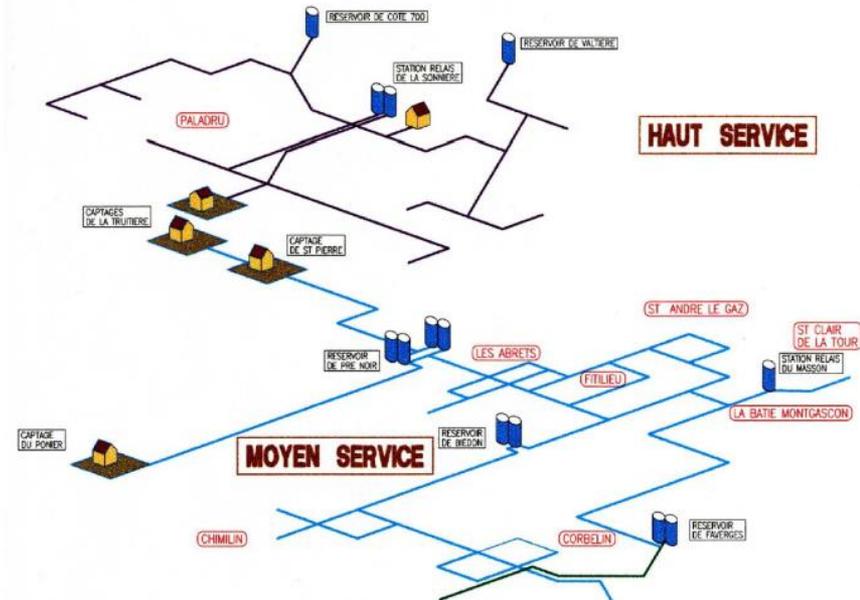
Réseaux :

- o DT en cours. Retour des principaux concessionnaires (SYMIDEAU, SUEZ, ENEDIS, CAPV).

- o Telecom et électricité en aérien

- o AEP sous la RD 90 pouvant entrer en interaction avec les scénarii
